# НЕЗАВИСИМЫЙ ЦЕНТР

# ЭКСПЕРТИЗЫ И ОЦЕНКИ

## Основание для производства экспертизы

- Материалы гражданского дела № 2-6494/15.
- Транспортное средство Volvo XC 60 номер VIN: YV1DZ8256D2384478.

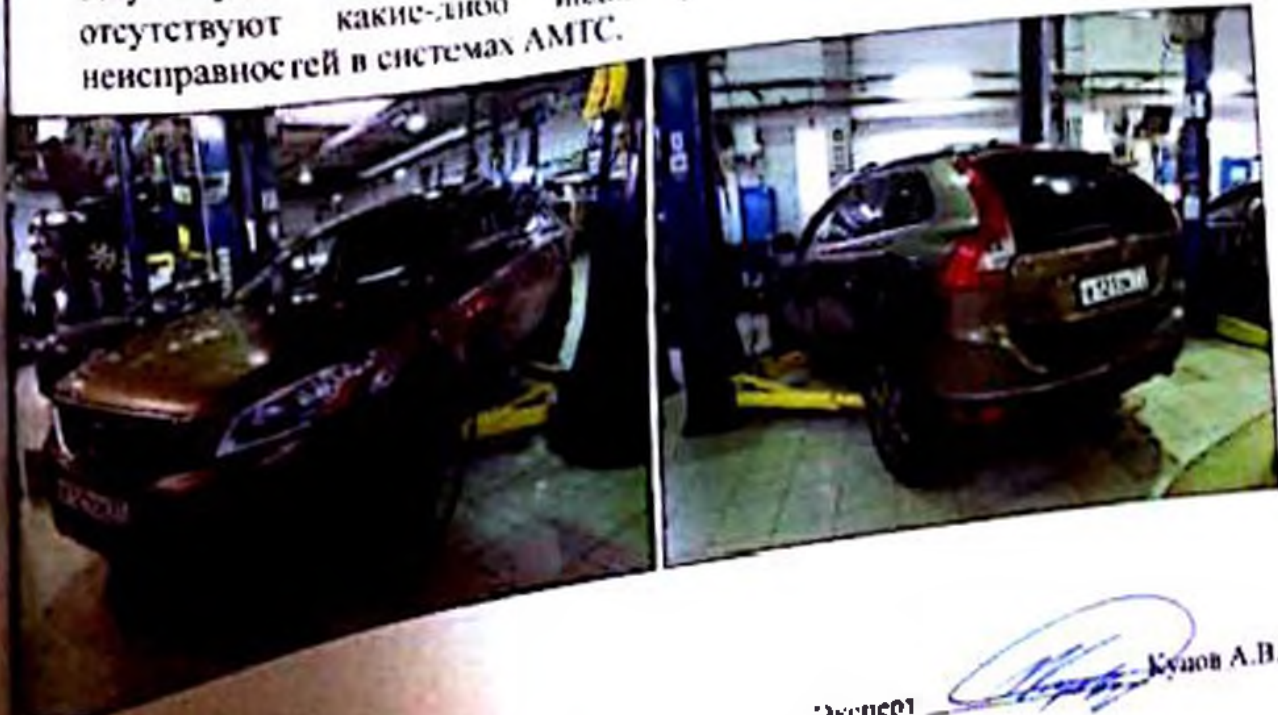
- 1) Регистрационные знаки на транспортном средстве и идентификационный номер VIN соответствует указанным в предоставленных регистрационных документах. Пробег на момент проведения экспертизы 74062 км. На транспортном средстве отсутствуют внешние механические повреждения. На щитке приборов отсутствуют какие-либо индикаторы, свидетельствующие о наличии неисправностей в системах АМТС.

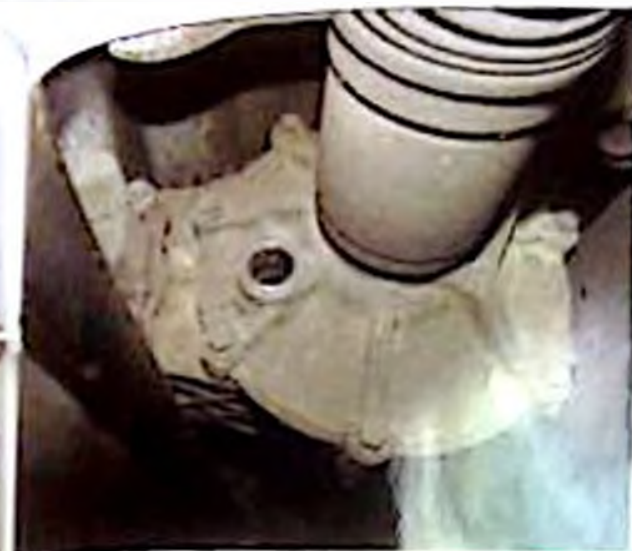
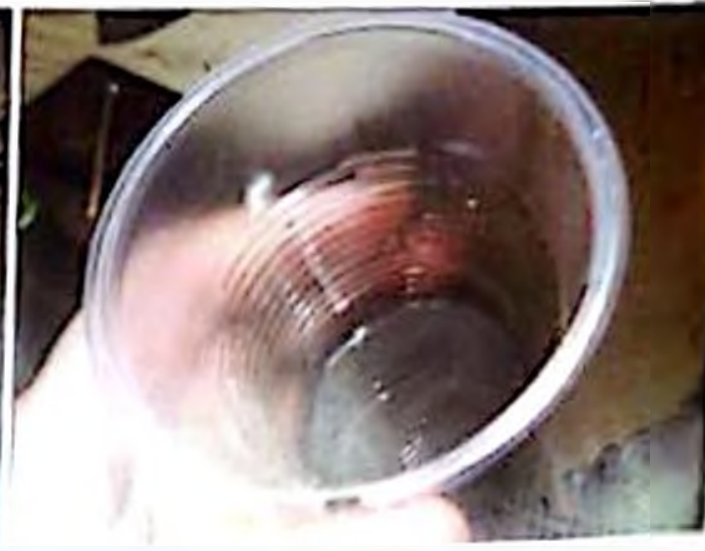
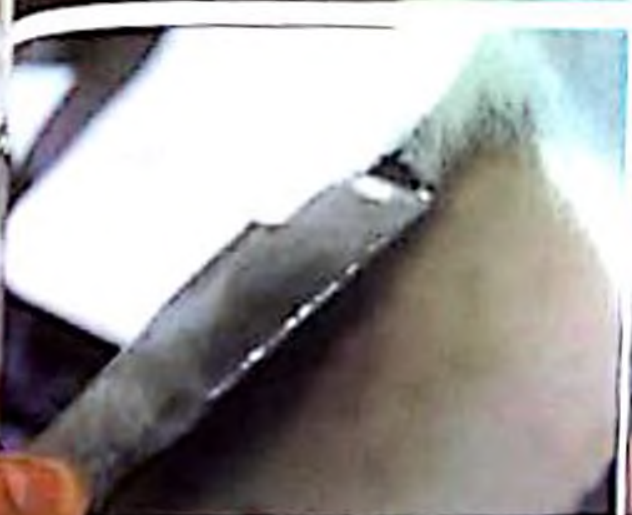
3) Далее исследуемое транспортное средство было размещено на подъемник. На элементах нижней части транспортного средства так же не было выявлено механических повреждений. При этом на поверхностях редуктора задней оси и муфты привода задней оси отсутствуют видимые следы наличия течей технологических жидкостей, включая область расположения сальника в месте

Также отметить, что при проведении осмотра было выявлено, что в редукторе задней оси уровень масла ниже номинального. Так же в масле присутствует мелкие металлические частицы (стружка). Само масло имеет темный цвет и резкий запах. В совокупности данные признаки свидетельствуют о том, что внутренние элементы редуктора задней оси исследуемого транспортного средства были подвержены повышенному износу, при этом работа внутренних элементов редуктора происходила в условиях влияния повышенных температур (влияние перегрева).
